## ► IV-kanavatutkimus

**Viirinkankaan RAMK ja palvelualuejen kampus**  
**Viirinkankaantie 2**  
**96300 Rovaniemi**

**Hanke 9037/2015**

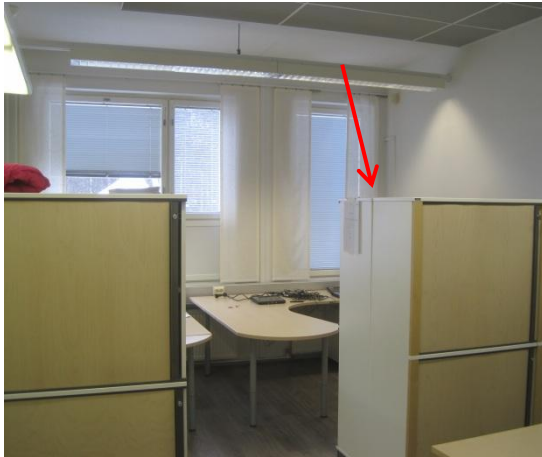
Kuva 1. Huone 128 ja näytteenottopiste.

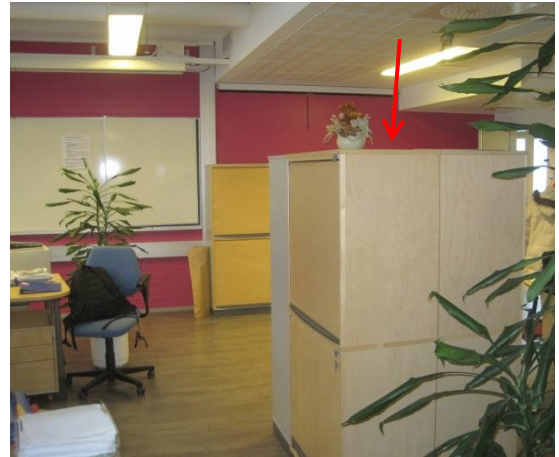
Kuva 2. Huone 231 ja näytteenottopiste.

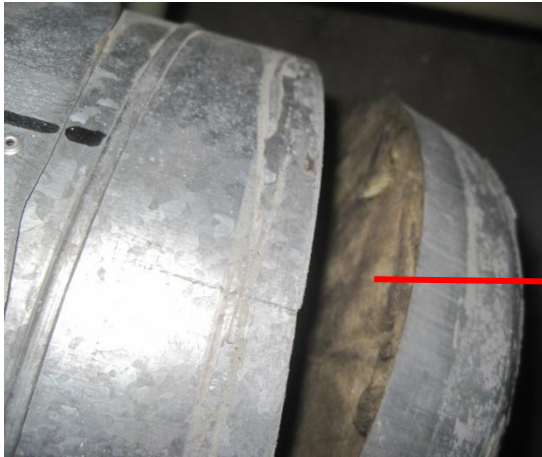
**Kuva 7.** "Panoraama-tilan" IV-tulokanavassa olevasta päätylaipasta löytyi mineraalivillapohjainen päätytulppa.

Kanavissa havaittiin puhdistus/päätykansia, joista osassa oli edelleen mineraalivilla. Tutkimuksen yhteydessä löydetty mineraalivillapäätyeristeet poistettiin. Osassa tuloilmanvaihtokanavia sekä niiden tuloilmapääte-elimien sisäpinnoilla ja kanavissa havaittiin mineraalivillakuituja, eriasteista hienoa pölyä, erisuuruisia hiekkamaisia partikkeleita, kuolleita hyönteisiä ja metallin (IV-putkien) työstämisestä aiheutunutta metallisirua. Tuloilmanvaihtopääte-elimissä havaittiin n. 2-3 cm<sup>2</sup> kokoisia irrallisia mineraalivillapalasia mm. huoneessa 145.

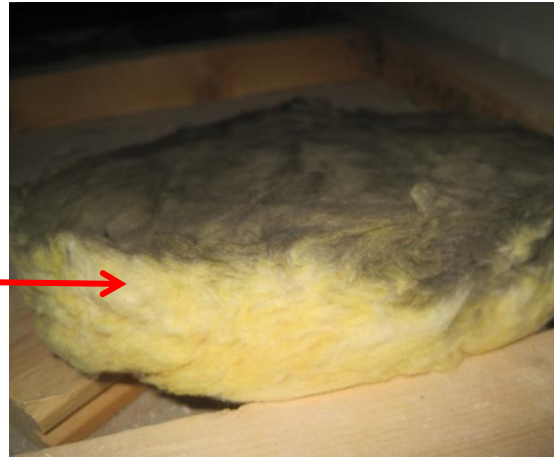
**Kuva 8.** Lähikuva päätytulpan mineraalivillasta.

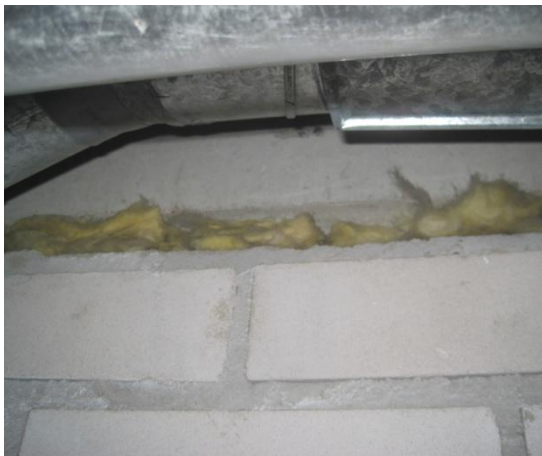
**Kuva 9.** Käytävien ja huonetilojen väliseinien yläosien tiivistyksessä havaittiin mineraalivillaaeristettä. Suurin osa em .eristyksestä oli jo toteutettu paloure-taanivaahdolla.

Käytävien ja tilojen välisten seinien yläosien tiivistyksessä oli havaittavissa mineraalivillaa vaikka suurin osa tiivistyksistä olikin uusittu palouretaanivaahdolla. Käytävien katon alaslaskupanelointien yläpinnoilla havaittiin paikoitellen todella runsaasti hienoa pölyä, runsaasti orgaanisia kuituja sekä mineraalivillakuituja yli 10 kpl/cm<sup>2</sup> ylittäviä pitoisuuksia.

- Käytävien ja huonetilojen väliseinien yläosien loppujenkin mineraalivillaeristeiden korvaaminen palouretaanivaahdolla ja tiivistyskorjaukset, missä puutteita.
- Kanaviin asennettujen äänenvaimentimien vaihto mineraalivillavapaaksi (esim. Dacron).
- Ilmanvaihtokone 300:n suodatinkammioiden ym. sisäpuolinen puhdistus.
- Ilmanvaihtokoneen sekä tuloilmakanavien perusteellinen puhdistus ja säätö.
- Suodattimien suodatustehon ja suodattimien vaihtovälin riittävyyden tarkistus (lähellä oleva tietyömaa).

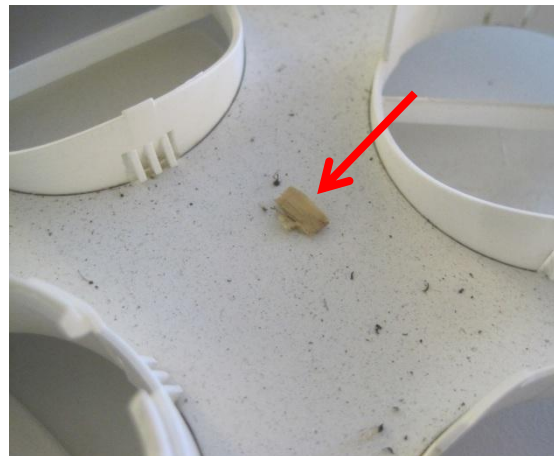
**Kuva 10.** Mineraalivillapalanen huoneen 145 tuloilmapääte-elimessä. Pääte-elimissä oli myös muuta epäpuhtautta mm. pieniä karpäsiä sekä hiekkamaista hienoa tomua ym. hienoja partikkeleita.

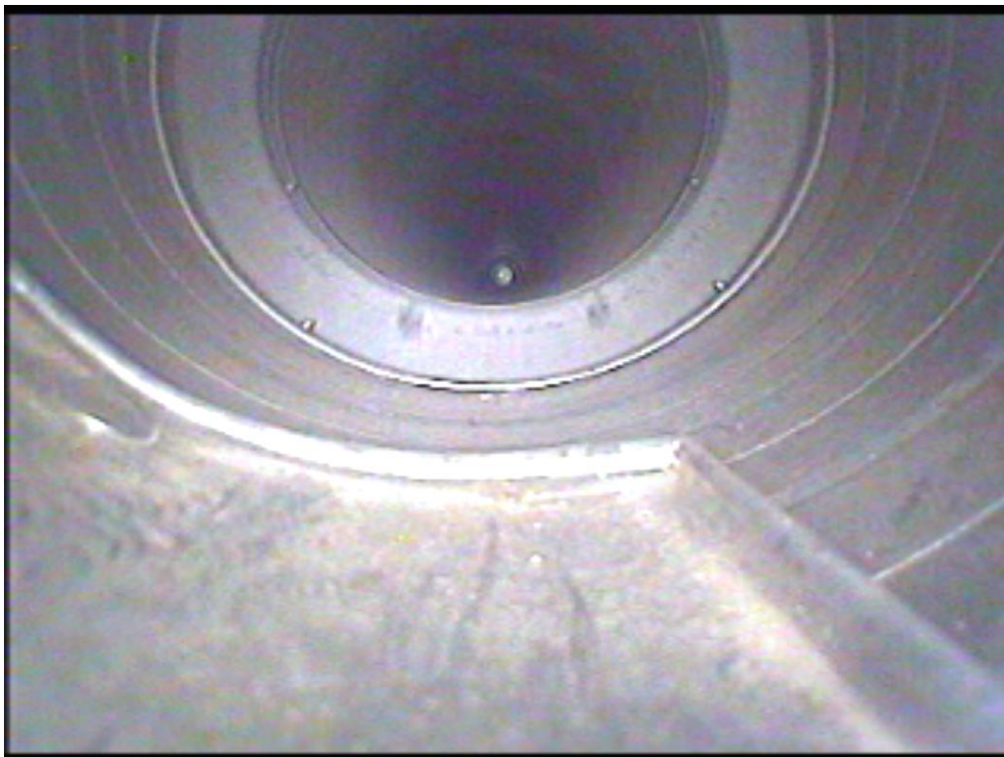
**Kuva 11.** Videokuvaus: 3. krs länsipäädyn käytävän tulokanavisto.

Kanavassa havaittiin runsaasti pölyä.

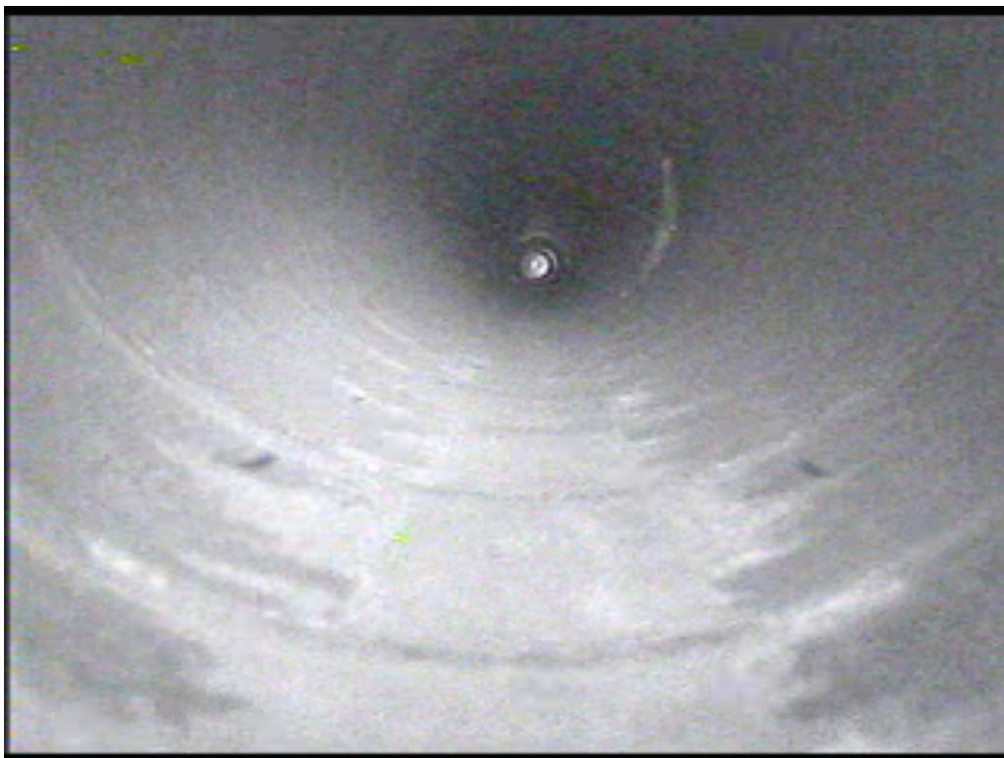
**Kuva 12.** Videokuvaus 3. krs länsipäädyn käytävän tulokanavisto.

Kanavassa on pölyä sekä mahdollisesti putkien varastoinnin aikana putkiin keräytyneen veden aiheuttamia jälkiä.

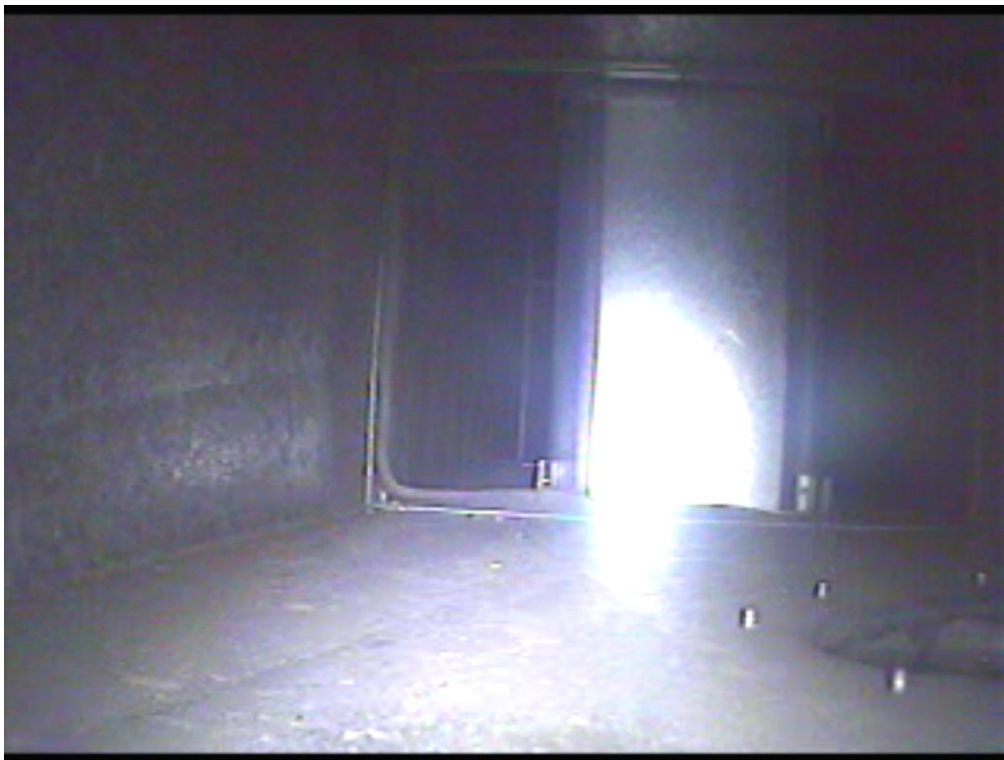
**Kuvat 13.** Videokuvaus: 3. krs itäpäädyn käytävän tulokanavisto.

Kanavistossa havaittiin runsas pölykerros ja hienohkoja hiekkamaisia partikkeleita.

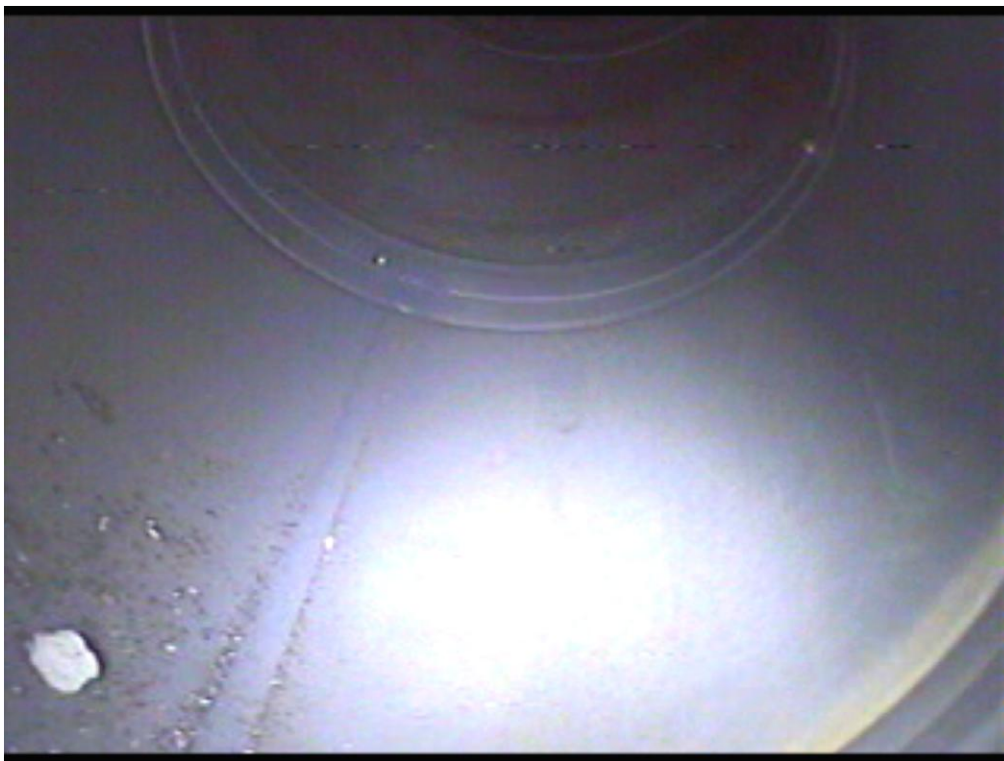
**Kuva 14.** Videokuvaus: 2. krs itäpäädyn käytävän tulokanavisto.

Kanavistossa havaittiin runsaasti eriasteista pölyä ja erikokoisia hiekkamaisia partikkeleita sekä metallisiruja.

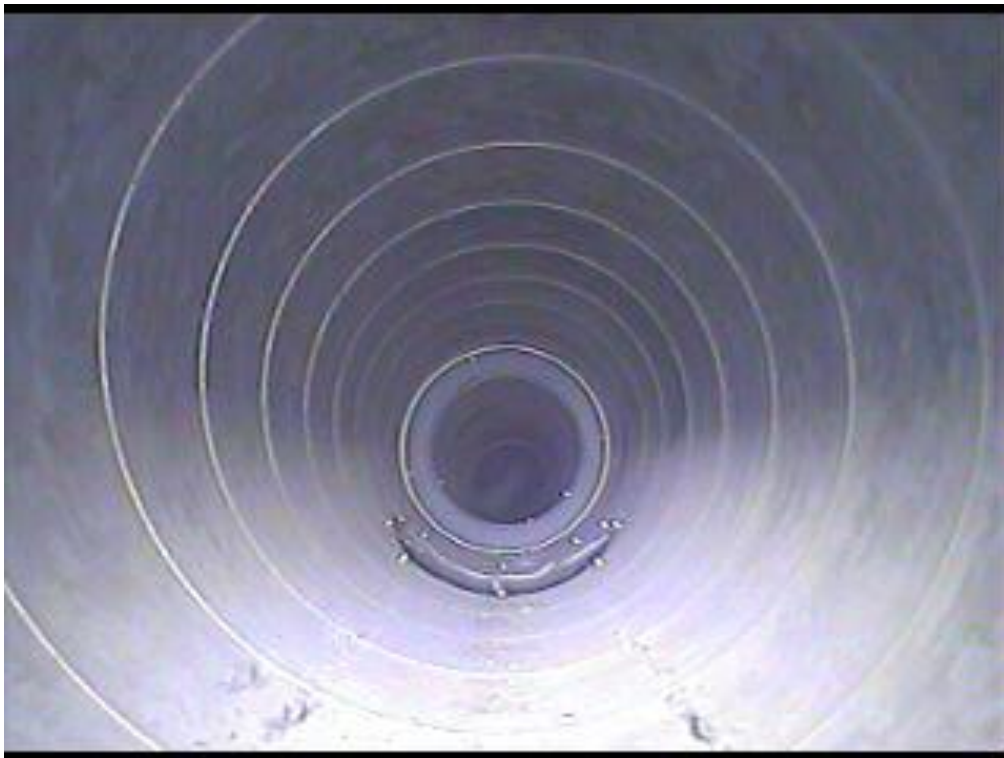
**Kuva 15.** Videokuvaus: 2. krs itäpäädyn käytävän tulokanavisto.

Kanavistossa havaittiin runsaasti eriasteista pölyä ja erikokoisia hiekkamaisia partikkeleita sekä metallisiruja. Kuvassa näkyvät jäljet tomupintaan on tehnyt tutkimuksissa käytetty pyörillä kulkeva robottikamera.

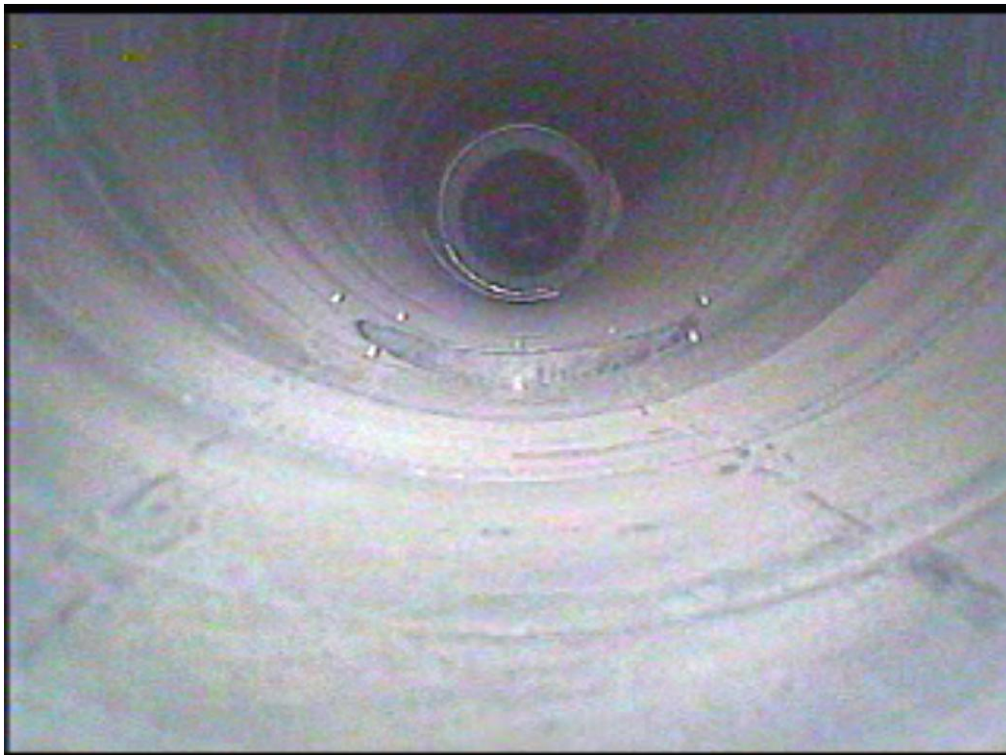
**Kuva 16.** Videokuvaus: 1. krs länsipuolen käytävän tulokanavisto.

Kanavistossa havaittiin runsaasti pölyä. Kuvassa näkyvät jäljet tomupintaan on tehnyt tutkimuksissa käytetty pyörillä kulkeva robottikamera.

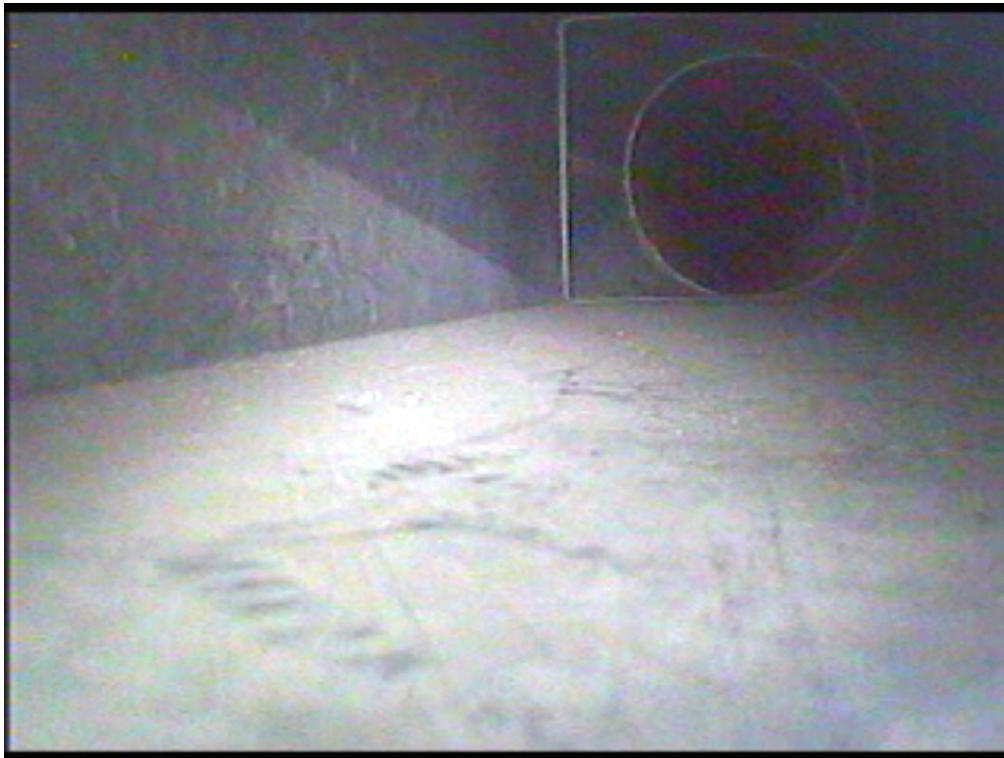
**Kuva 17.** Videokuvaus: 1. krs länsipuolen käytävän tulokanavisto.

Kanavistossa havaittiin runsaasti pölyä sekä eriasteisia hiekkamaisia partikkeleita. Kuvassa näkyvät jäljet tomupintaan on tehnyt tutkimuksissa käytetty pyörillä kulkeva robottikamera.

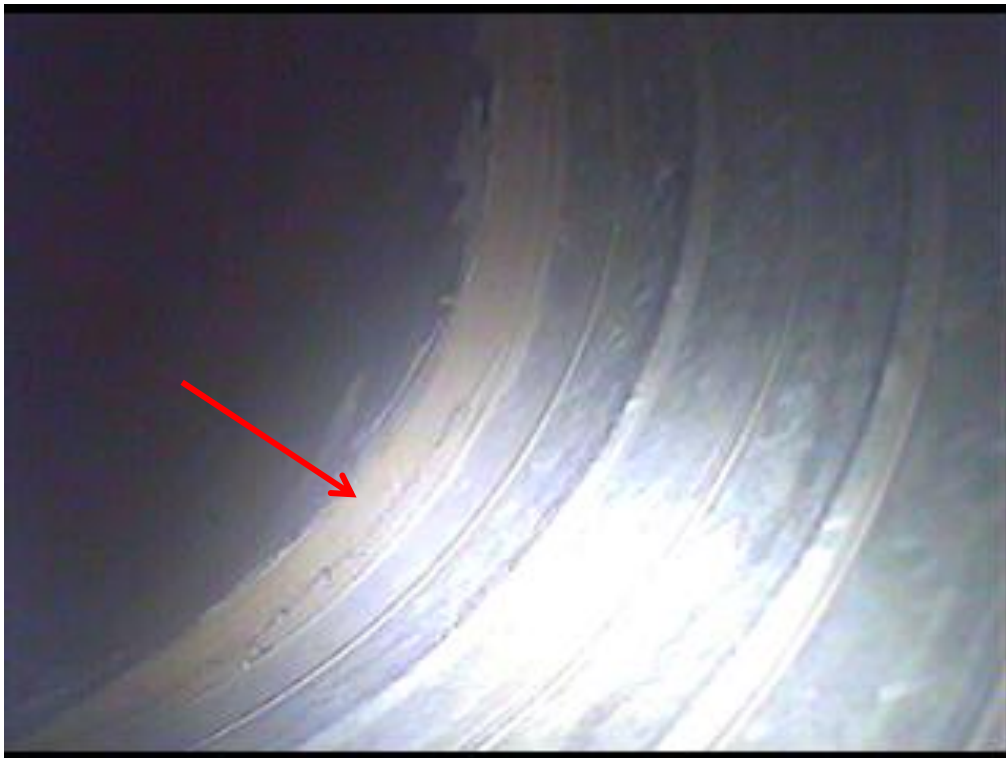
**Kuva 19.** Videokuvaus: 630 mm itäpuolen IV-koneelta lähtevä kirjastoon johtava vaakatason kanava, jonka alkuperäinen äänenvaimennin on peitetty sisäpuolelta pellillä sekä saumattu elastisella saumausmassalla (nuoli). Saumaus oli toteutettu aisti-varaisesti tarkasteltuna riittävästi.

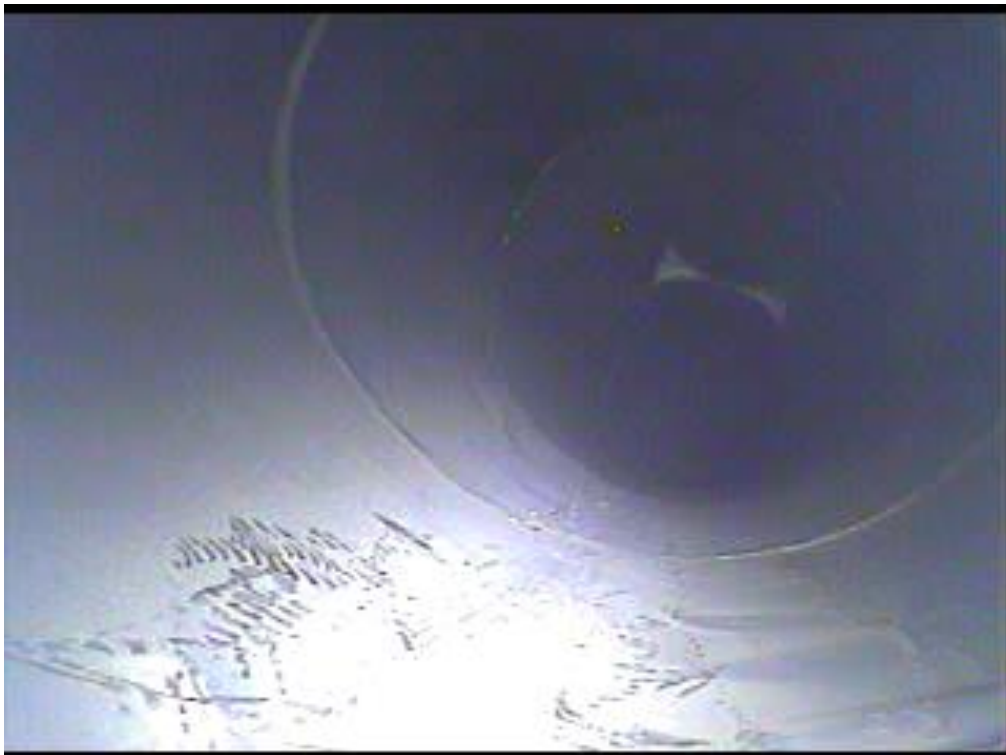
**Kuva 20.** Videokuvaus: Halkaisijaltaan 630 mm itäpuolen IV-koneelta lähtevä kirjastoon johtava vaakatason kanava , Kanavassa runsaasti eriasteista hienoa pölyä ja myös isompia partikkeleita. Kuvassa näkyvät jäljet tomupintaan on tehnyt tutkimuksissa käytetty pyörillä kulkeva robottikamera

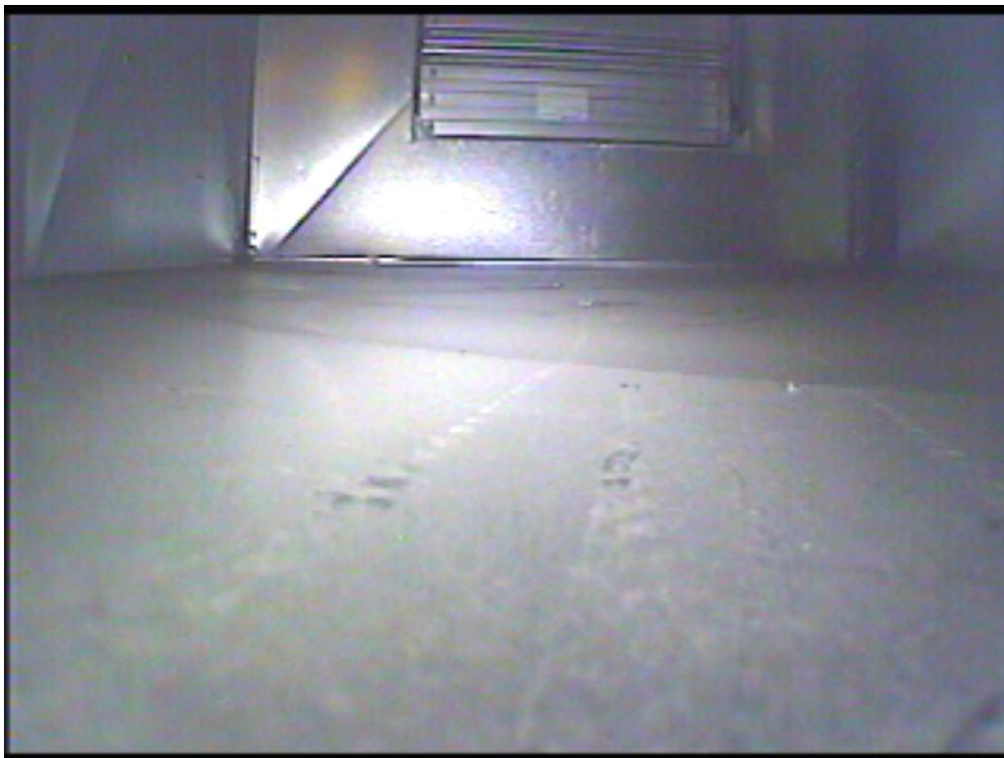
**Kuva 21.** Videokuvaus: IV-kone 300:n äänenvaimennuskammio. Kammion pohjalla havaittiin runsaasti hienoa pölyä. Kuvassa näkyvät jäljet tomupintaan on tehnyt tutkimuksissa käytetty pyörillä kulkeva robottikamera.

Iv-kone 300:n suodatinkammion sekä äänenvaimennuskammion sisäpinnassa havaittiin hienoa pölyä sekä myös mineraalivillakuituja. Äänenvaimennus on toteutettu äänenvaimennuskammioissa ja osassa kanavavaimentimia tiheäreikäisellä metalliverkolla, jonka takana on Dacron-eristemateriaali.

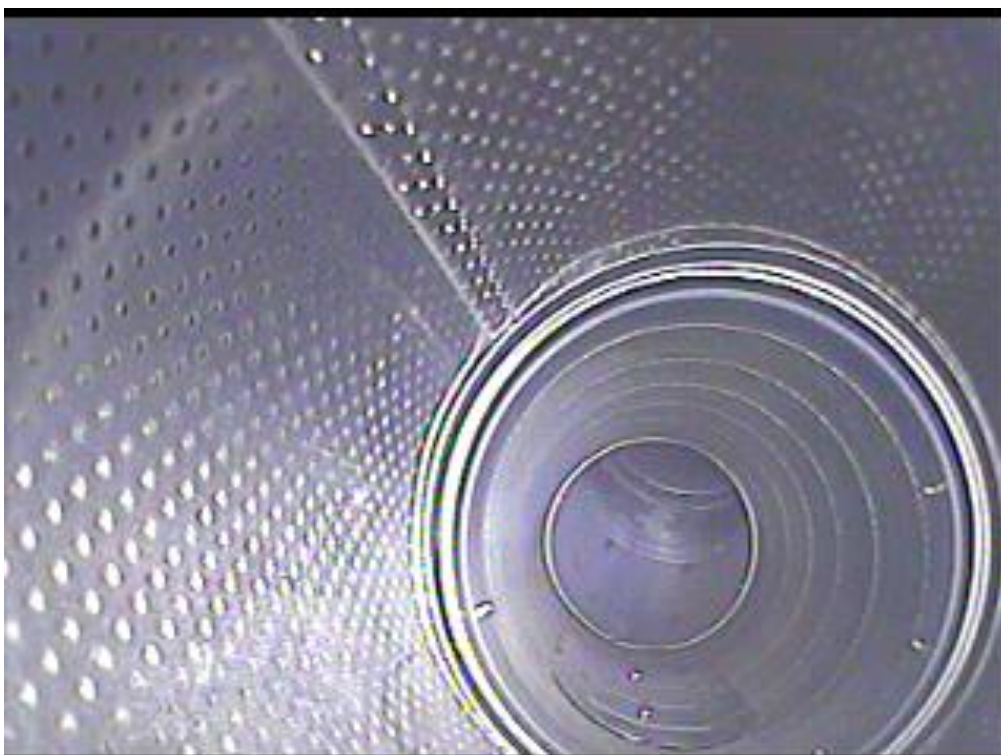
**Kuva 22.** Videokuvaus: Kanava äänenvaimennin. Äänenvaimentimen eristemateriaali on Dacronia.

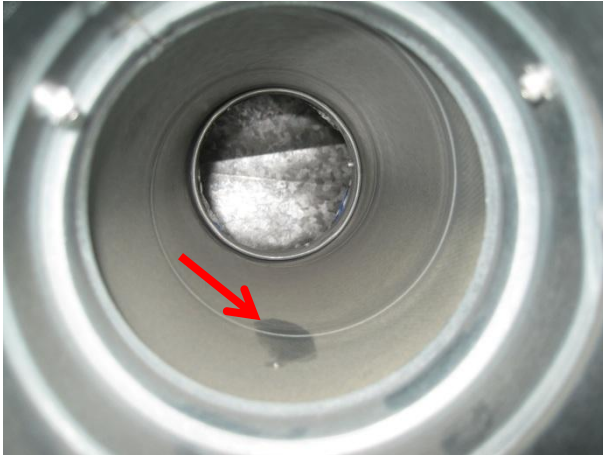
**Kuva 23.** Tilan 120C kanava pääte-elimen takaa. Pyyhkäisyjälki osoittaa kanavan pölyisyyden.

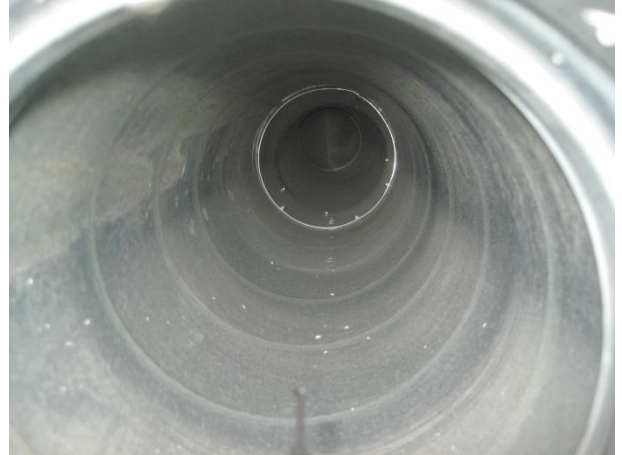
**Kuva 24.** Lainausrakennuksen kanava pääte-elimen takaa. Kanava on lähes kauttaaltaan hienon pölyn peitossa. Sisäpinnalla havaittavissa myös suurempia partikkeleita.

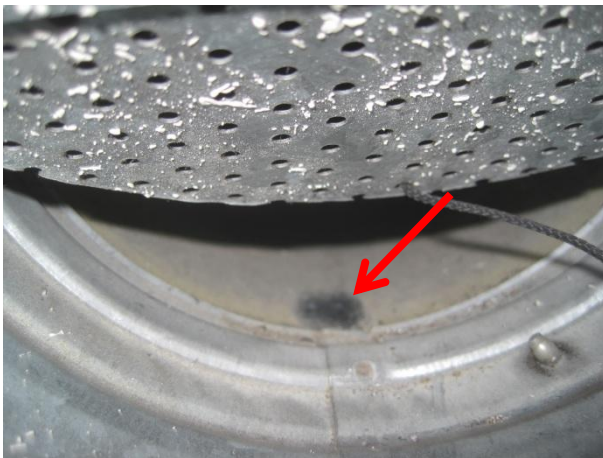
**Kuva 25.** Lainausrakennuksen kanava pääte-elimen takaa. Pyyhkäisyjälki osoittaa kanavan pölyisyyden.

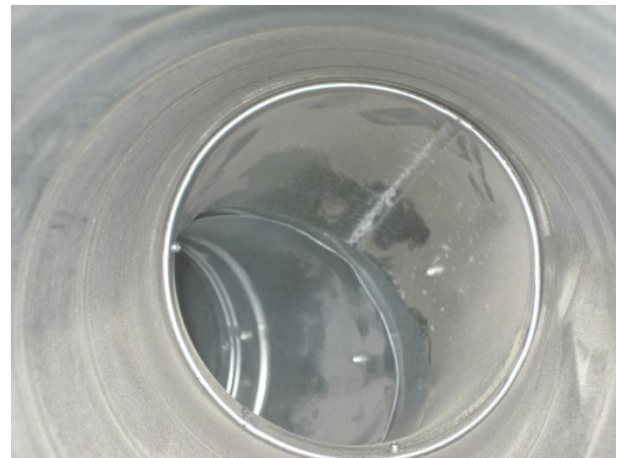
**Kuva 26.** Tilan 121 kanava. Kanava on lähes kauttaaltaan hienon pölyn peitossa.

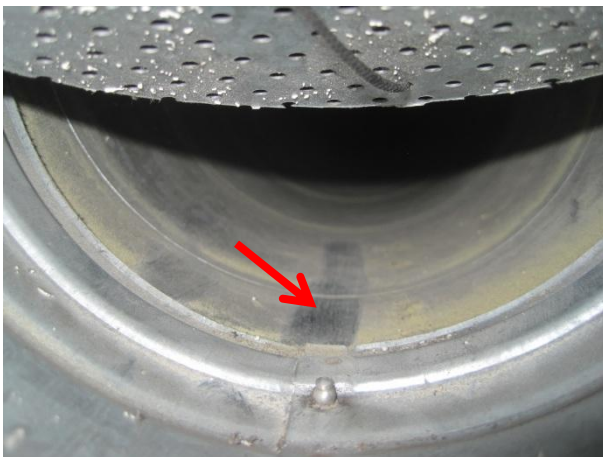
**Kuva 27.** Tilan 128b kanava pääte-elimen takaa. Pyyhkäisyjälki osoittaa kanavan pölyisyyden.

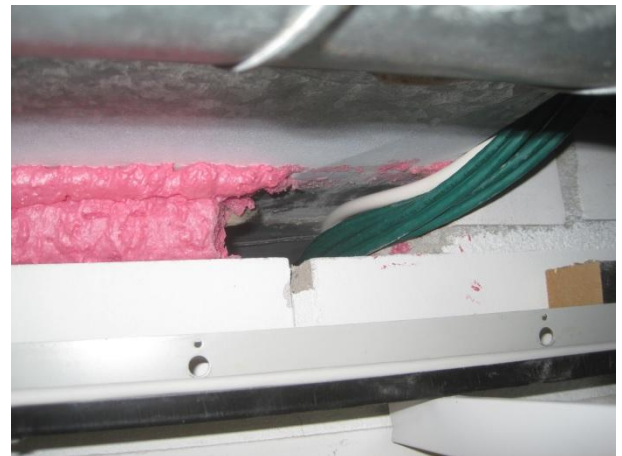
**Kuva 28.** 1. kerroksen itäpuolen käytävän kaapeliläpivienti on avattu uretaanitiivistykseen, mutta aukko on jätetty uudelleen tiivistämättä.

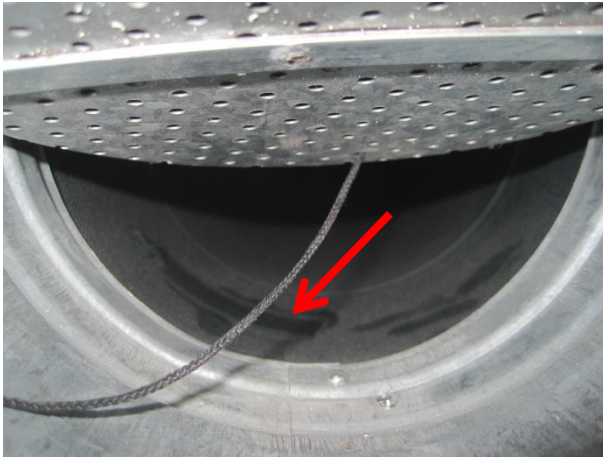
**Kuva 29.** Tilan 115a kanava pääte-elimien takaa. Kanava on lähes kauttaaltaan hienon pölyn peitossa. Pyyhkäisyjälki osoittaa kanavan pölyisyyden.

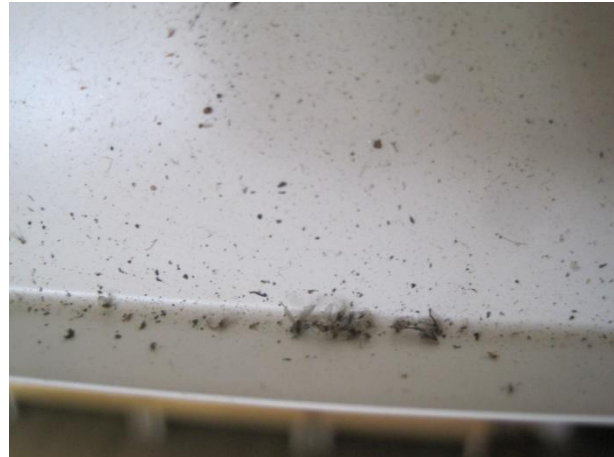
| K26. | IV-tulokanavan pääte-<br>elimen yläpinta, tila 231,<br>pölykertymä yli vuoden | >> 100 | - runsaasti hienoa pölyä<br>- kohtalaisesti orgaanisia<br>kuituja |

**Kuva 30.** Tilan 231 tuloilmapääte-elimien yläpinnalla oli pienehköjä kuolleita kärpäsiä sekä niiden osia.

Tilojen 321 tulo IV-kanavassa ja tilan 231 tulo IV-kanavan pääte-elimien sisäpinnalla havaittiin yli 100 kpl/cm<sup>2</sup> ylittäviä mineraalivilla pitoisuuksia.

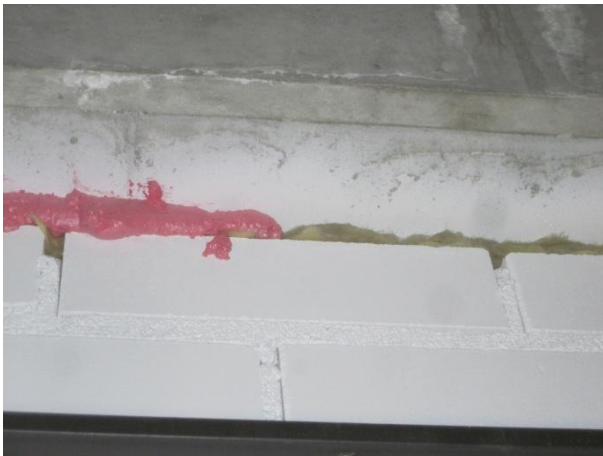
**Kuva 31.** Osa mm. kolmannen kerroksen käytävien ja seinien yläosien tiivistyksistä oli osittain uusittu palouretaanilla, osa oli yhä mineraalivillaisia.

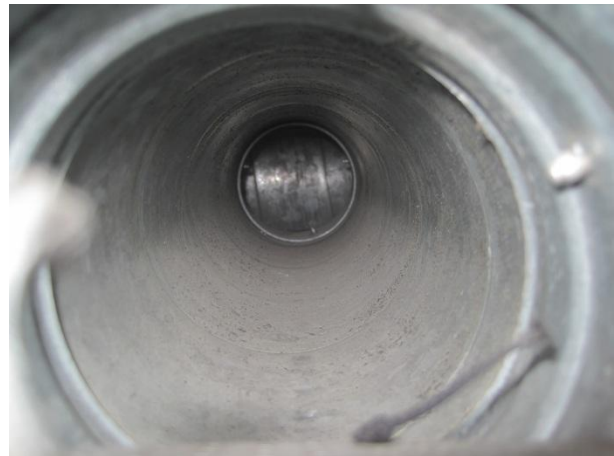
**Kuva 32.** Tilan 216 kanava pääte-elimien takaa. Kanava on lähes kauttaaltaan hienon pölyn peitossa.

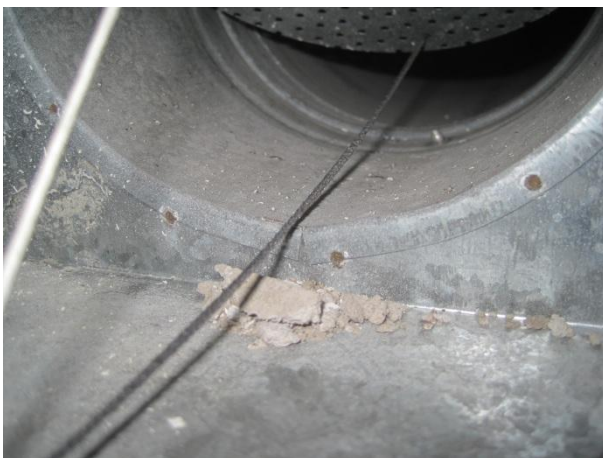
**Kuva 33.** Huone 218b tuloilmapääte-elimien säleikön takana oli isohkoja kivimäisiä partikkeleita.

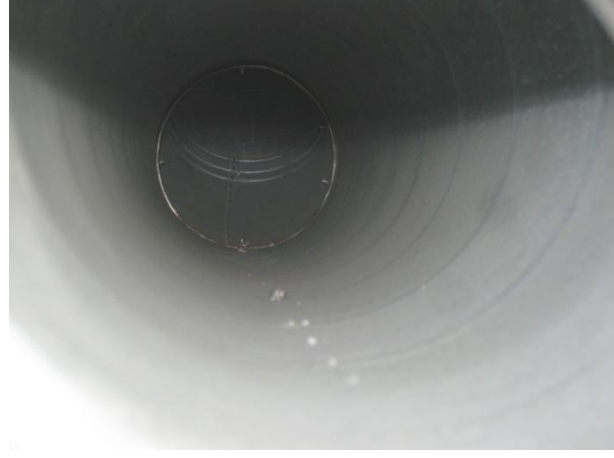
| K24. | IV-kanava, tila 239,<br>pölykertymä yli vuoden | 14,5 | - runsaasti hienoa pölyä<br>- runsaasti orgaanisia kui-<br>tuja |

**Kuva 34.** Tilan 239 kanava pääte-elimien takaa. Kanava on lähes kauttaaltaan hienon pölyn peitossa sekä kanavassa näkyy isohkoja kivimäisiä partikkeleita.

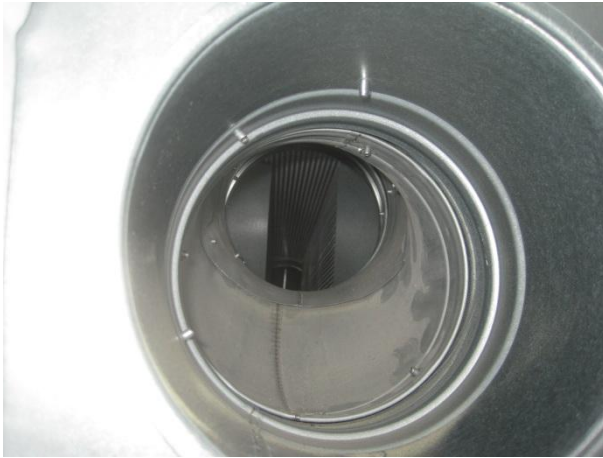
**Kuva 35.** Tilan 231 kanava pääte-elimen takaa. Kanava on lähes kauttaaltaan hienon pölyn peitossa.

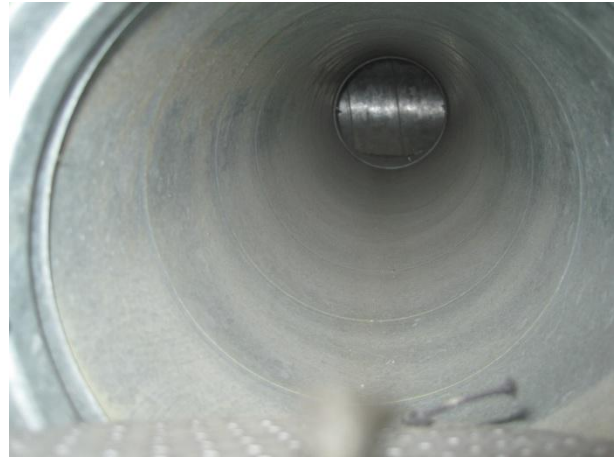
| K28. | IV-kanava, tila 229,<br>pölykertymä yli vuoden | 38,2 | - runsaasti hienoa pölyä<br>- runsaasti orgaanisia kui-<br>tuja |

**Kuva 36.** Tilan 229 kanava pääte-elimen takaa. Kanava on lähes kauttaaltaan hienon pölyn peitossa.

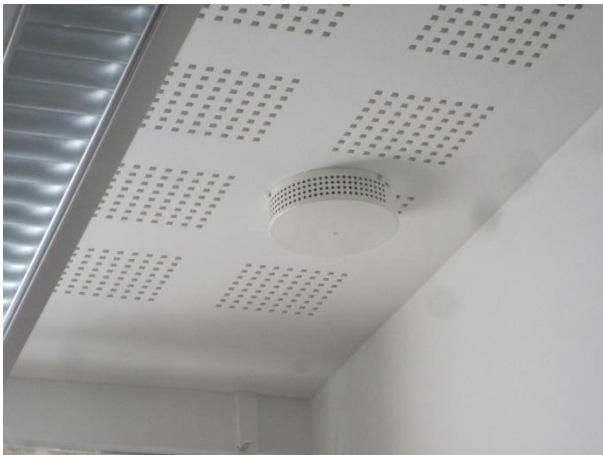
**Kuva 37.** Tilan 238a katossa oli ylimääräinen poistoventtiili kanavineen, jota ei IV-kuvissa ilmennyt.

Käytettävissä olleet IV-piirustukset eivät kaikilta osin vastanneet todellista tilannetta. Mm. kolmannessa kerroksessa olevaan huoneeseen 341 vieressä olevaan ATK-kaappiin on johdettu 100mm tulo IV-putki tulopuolen runkokanavasta, jonka tarkoituksena on nähtävästi ollut tuottaa ATK-laitteille jäähdytysilmaa. Tuloilma johdetaan edelleen ATK-kaapin oven alakautta käytävälle. Vastaava rakenne koskee kaikkia sijainniltaan vastaavia ATK-kaappeja. Piirustuksiin oli piirretty osaan tiloja kattoon asennetut Eagle-tyyppiset tuloilmapääte-elimet. Tiloissa oli kuitenkin seiniin alkuperäisesti asennetut pääte-elimet. Osaan tiloista Eagle-tyyppiset tuloilmapääte-elimet oli kuitenkin asennettu. Tutkimuksissa havaittiin myös piirustuksiin merkitsemättömiä mineraalivillapohjaisia äänenvaimentimia (3 kpl) 3. kerroksen itäpuolella. Havainnot ja piirustuspoikkeamat on esitetty liitteinä olevissa pohjakuvissa.

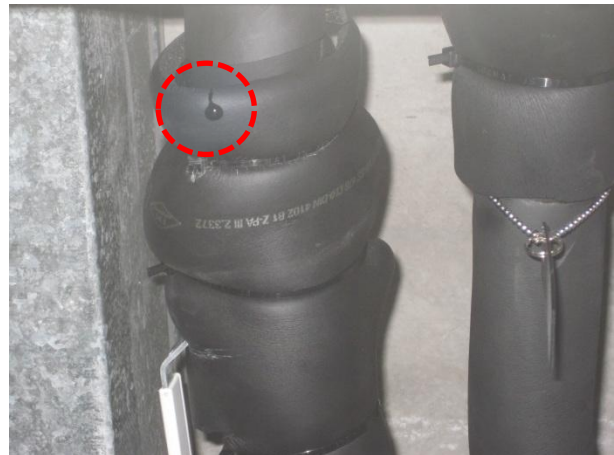
**Kuva 38.** Tutkimusten yhteydessä havaittiin akuutti glykoli-vuoto.

Lisäksi tutkimuksen yhteydessä havaittiin akuutti glykolivuoto 3. kerroksen itäpuolen käytäväosuudella, joka ilmoitettiin välittömästi kiinteistön ylläpidolle.

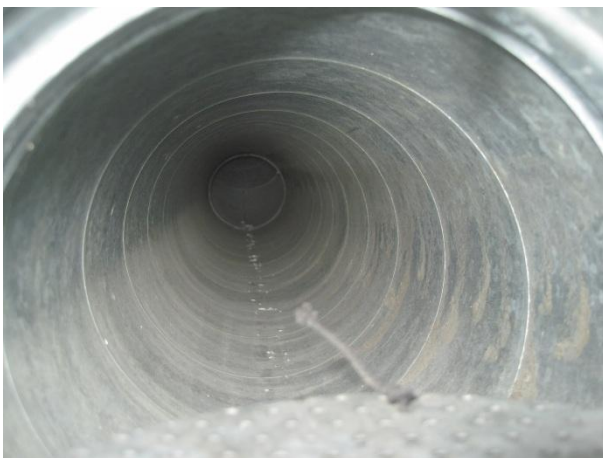
| K20. | IV-kanava, tila 217,<br>pölykertymä yli vuoden | 40,0 | - runsaasti hienoa pölyä<br>- kohtalaisesti orgaanisia<br>kuituja |

**Kuva 39.** Tilan 217 kanava pääte-elimen takaa. Kanava on lähes kauttaaltaan hienon pölyn peitossa sekä kanavassa näkyy hiekkamaisia partikkeleita ja metallisirua.

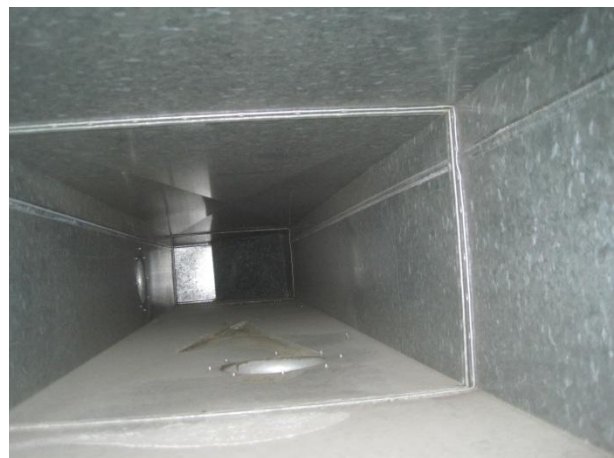
**Kuva 40.** Tilan 145 kanava. Kanava on lähes kauttaaltaan hienon pölyn peitossa.
