Lapin Ammattikorkeakoulu/  
Viirinkankaan toimipiste  
Viirinkankaantie 1  
96100 Rovaniemi

## LAUSUNTO PERUSTELUINEEN

13.9.2015

## PERUSTIEDOT KIINTEISTÖSTÄ JA TOIMEKSIANNOSTA

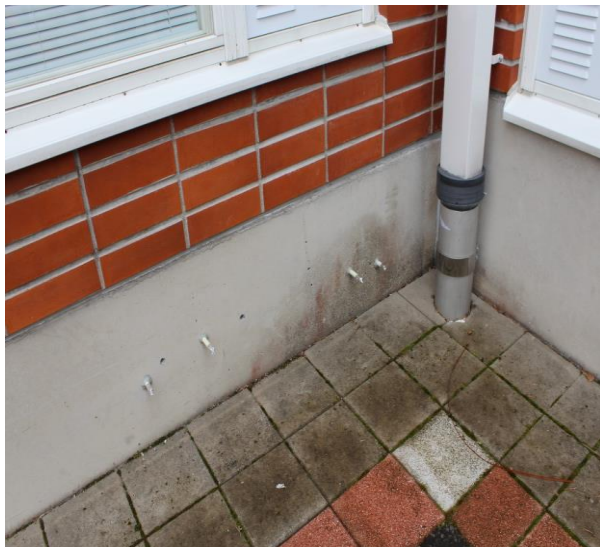
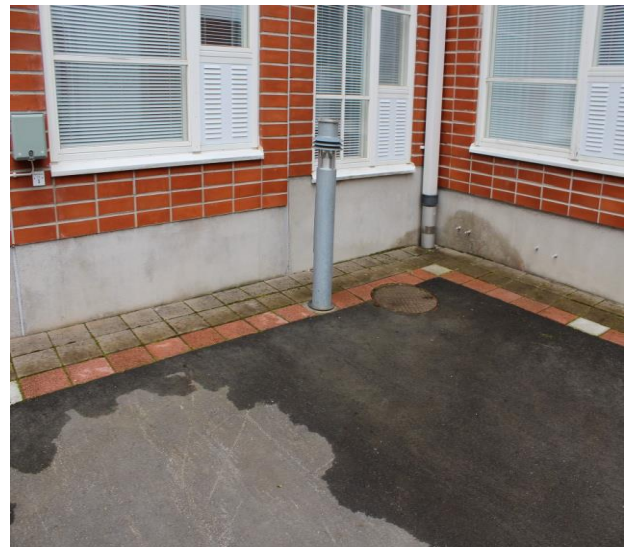
Sokkelin pinta on rapautunut syöksyjen juuresta. Rapautunut pinta imee kosteutta herkemmin kuin ehjä pinta.

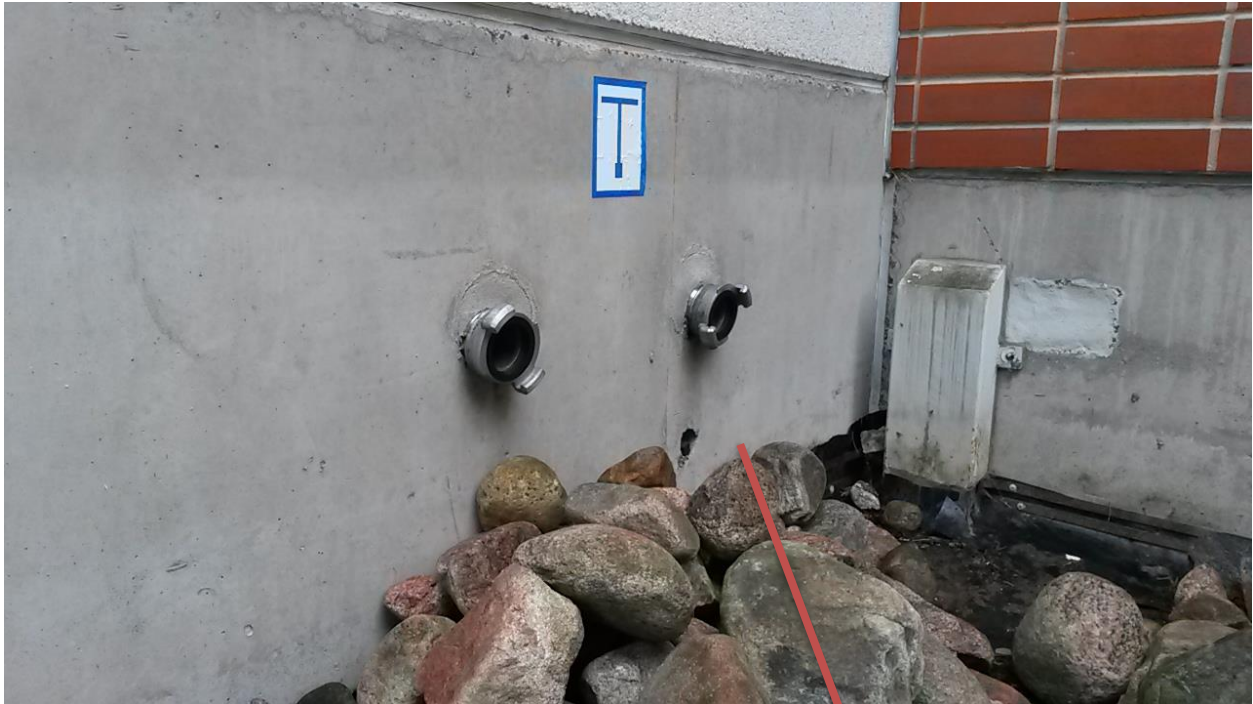
Yllä kuva Auditorion lounaiskulmasta, joka kerää vettä väärän vettokaltevuuden vuoksi. Lisäksi kivetyksen alla oleva muovi on rikkoutunutta.

Tehtyjen selvitysten seurauksena kyseisen kulman vedenpoisto on korjattu toteutetuista toimenpiteistä on tehty erillinen raportti.

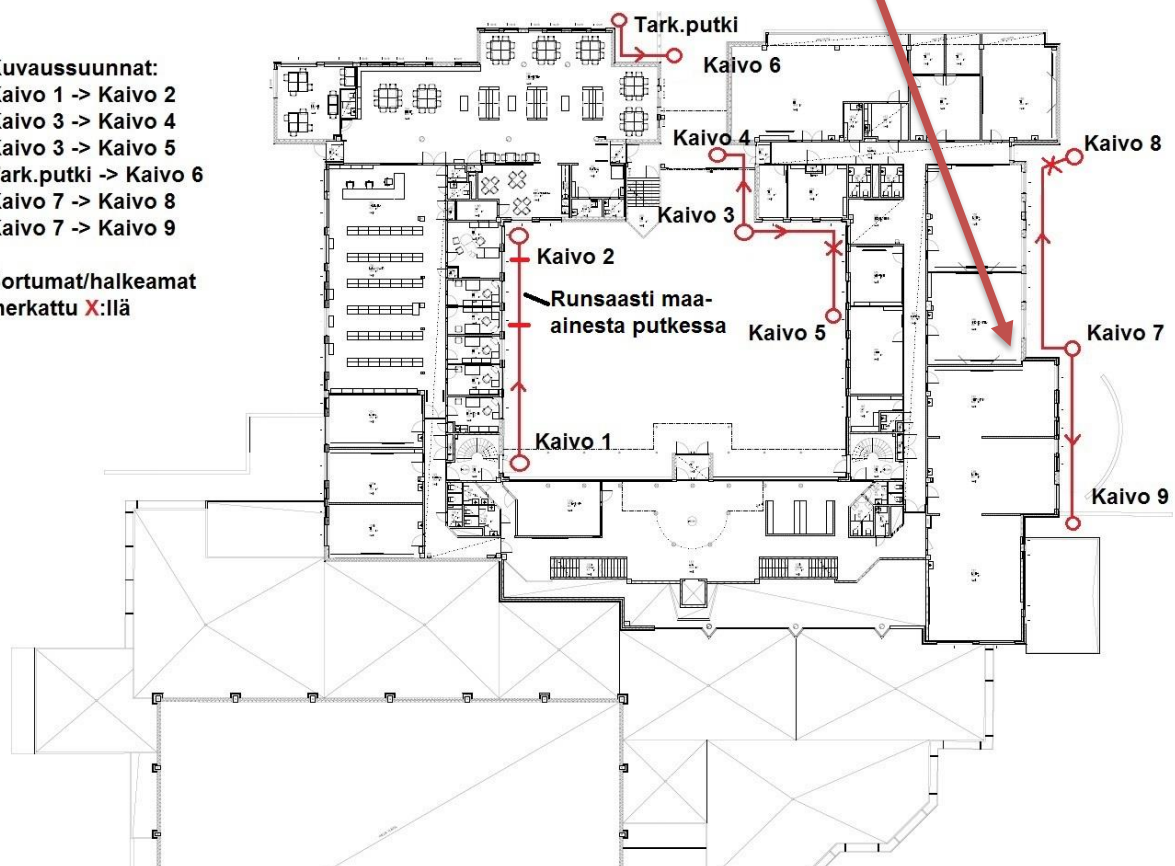
Kaivo 1 -> Kaivo 2  
Kaivo 3 -> Kaivo 4  
Kaivo 3 -> Kaivo 5  
Tark.putki -> Kaivo 6  
Kaivo 7 -> Kaivo 8  
Kaivo 7 -> Kaivo 9

Sortumat/halkeamat  
merkattu X:llä

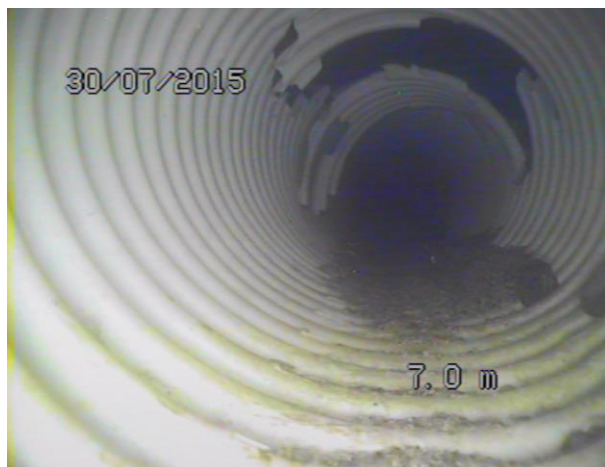
Sortuma salaojalinjassa kaivo välillä 3-5.

Sisäilmaongelmiin liittyy olennaisesti perustusten kunto ja sen kuivatus. Kiinteistön perustuksia kiertää 110 mm halkaisijaltaan oleva salaoja. Salaojien tarkoitus on pitää nousevan perusveden pinta halutulla korkeudella. Perusvesien nousu pohjarakenteisiin aiheuttaa usein kosteusongelmia. Tämän vuoksi salaojitus asennetaan anturoiden alapuolelle ja salaojien ympäristö täytetään vettä hyvin läpäisevällä maa-aineksella (useimmiten sepeli). Salaojat kuvattiin sisäpihalta sekä auditorion puoleiselta seinustalta. Putkissa havaittiin yhteensä kaksi halkeamaa ja yhdessä linjassa runsaasti maa-ainesta. Kuvausmateriaalista voidaan nähdä salaojalinjassa ajoittain oleva vedenpinta, josta voidaan päätellä, että sortumat eivät ole oleellisesti heikentäneet salaojien toimintakykyä. Sortumien/ halkeamien kohdat suositellaan kaivettavan esille ja uusittavan vaurioituneilta osin. Kaivolinja 1-2 suositellaan huuhdeltavan.

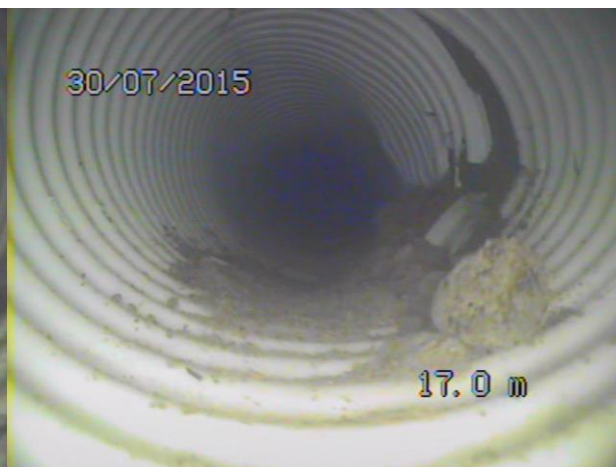
Halkeama salaojalinjassa kaivo välillä 7-8.

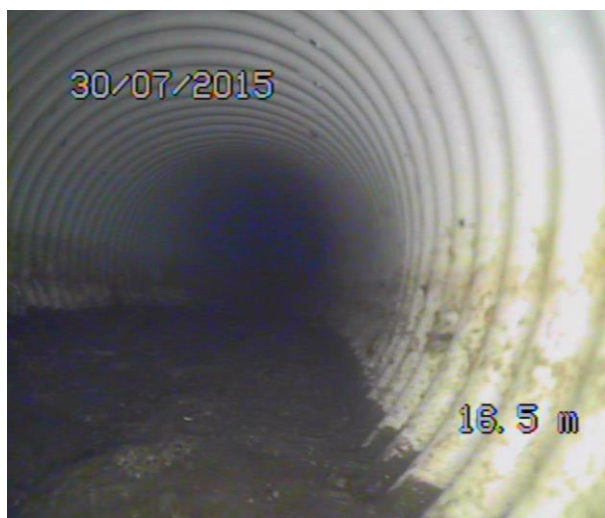
Salaojalinjassa kaivo välillä 1-2 runsaasti maa-  
ainesta. Viereinen leikkauskuva perustuksista.

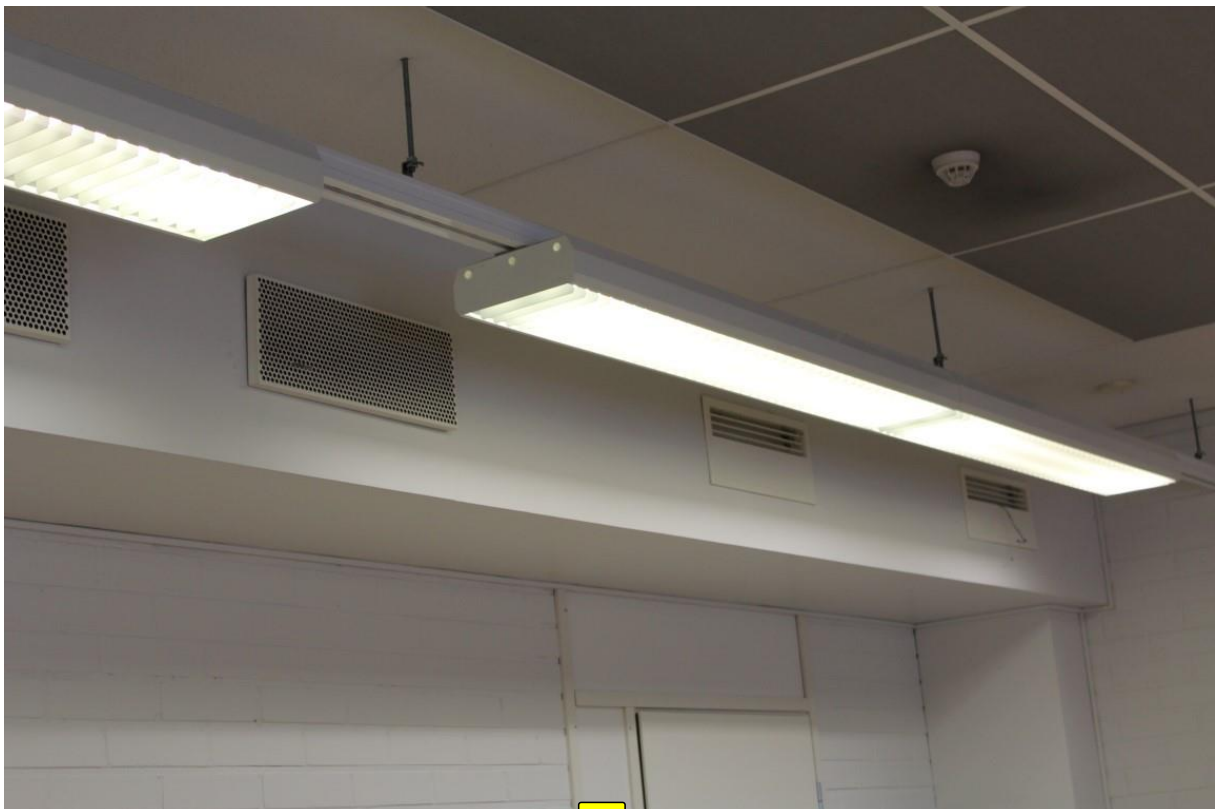
Osassa opetustiloista päätelaitteiden sijoittelu on mahdollisen riskin sisäilmanlaadulle siten, että korvausilma ei tule huonetilaan suunnitellulla tavalla. Em. tavalla päätelaitteen puhaltama tuloilma saattaa törmätä valaisimeen jolloin nopeaksi tarkoitettu ilmavirta (jotta ilma menee toiseen päähän huonetta asti) pysähtyy ja saattaa päätyä ”puhtaana”, ilman huonekiertoa poistoventtiiliin kautta ulos luokkahuoneesta. Nykyisten päätelaitteiden ilmavirtauksen suuntausta voidaan todennäköisesti

säätää ylös-alas suunnassa, joten päätelaitteen suuntauksen tarkastus on hyvä tehdä enne huonetilan käyttöönottoa.

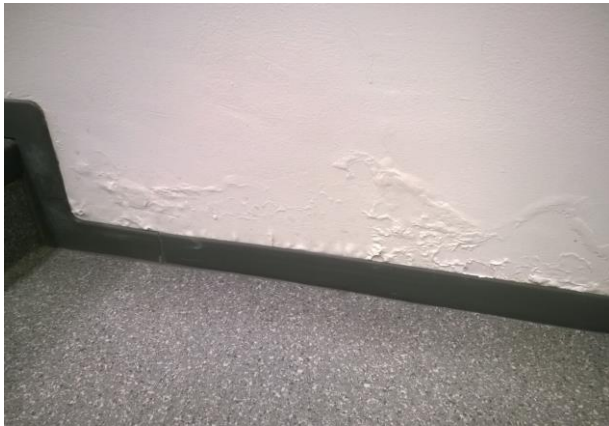
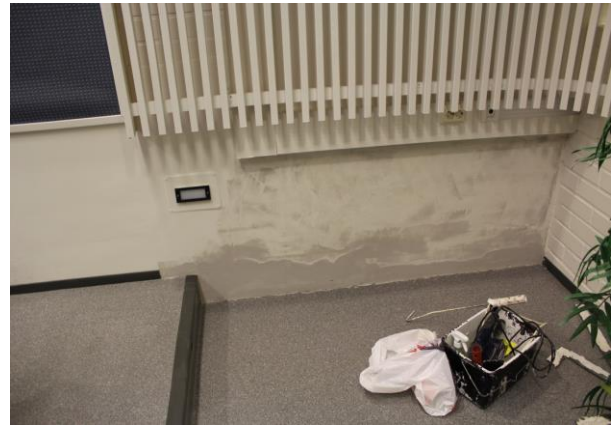
Auditoriossa havaittiin rakenteiden läpi virtaava ilmavuoto (lattia-seinä liitos), vuotokohta oli ainoa tutkimuksissa löydetty vastaava vuoto. Kun tiedetään, että ulkotilassa on aina epäpuhtauksia ja esim. homekasvustoa, on Ilmavuoto perustuksista huonetilaan aina riski sisäilman laadun heikentymiselle. Ilmavuoto voidaan tässä tapauksessa tiivistää (kapselointi) sisäpuolelta Hiltin palokatkomassalla, joka soveltuu erinomaisesti kapselointiin sen aidosti kaasutiiviin ominaisuuden vuoksi.

Auditoriossa havaittu ilmavuoto joka aiheuttaa kosteuden tiivistymistä ilmavuodon vaikutus alueelle. Alue on hiottu puhtaaksi ja tasoitettu. Tämän lisäksi lattian ja seinän sauma tiivistetään.

Tiivistykseen (kapselointiin) suositeltiin käytettävän Hiltin akryylihohjaista palokatkomassaa CFS-SIL, joka on tällä hetkellä ainoa kaasunläpäisevyydeltään testattu ja kapselointiin suositeltava aine.
