Lapin Ammattikorkeakoulu/  
Viirinkankaan toimipiste  
Viirinkankaantie 1  
96100 Rovaniemi

## LAUSUNTO PERUSTELUINEEN

13.9.2015

## PERUSTIEDOT KIINTEISTÖSTÄ JA TOIMEKSIANNOSTA

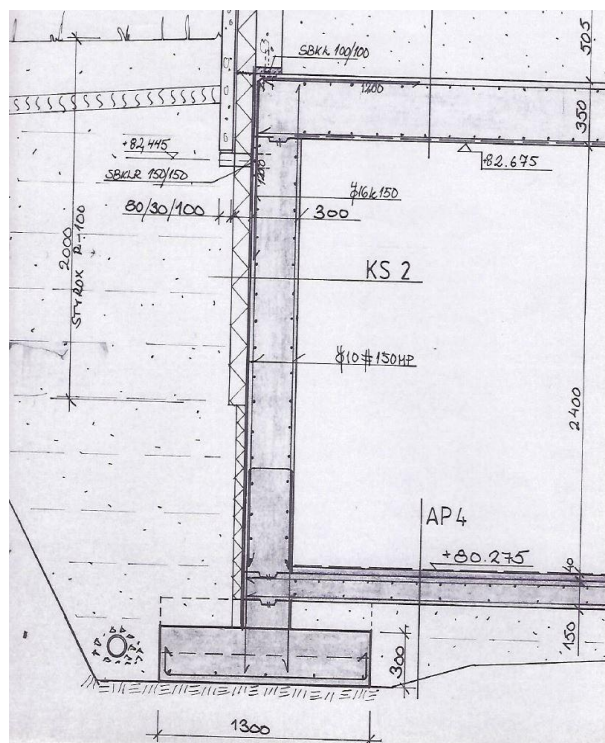
Salaojalinjassa kaivo välillä 1-2 runsaasti maa-  
ainesta. Viereinen leikkauskuva perustuksista.

Sisäilmaongelmiin liittyy olennaisesti perustusten kunto ja sen kuivatus. Kiinteistön perustuksia kiertää 110 mm halkaisijaltaan oleva salaoja. Salaojien tarkoitus on pitää nousevan perusveden pinta halutulla korkeudella. Perusvesien nousu pohjarakenteisiin aiheuttaa usein kosteusongelmia. Tämän vuoksi salaojitus asennetaan anturoiden alapuolelle ja salaojien ympäristö täytetään vettä hyvin läpäisevällä maa-aineksella (useimmiten sepeli). Salaojat kuvattiin sisäpihalta sekä auditorion puoleiselta seinustalta. Putkissa havaittiin yhteensä kaksi halkeamaa ja yhdessä linjassa runsaasti maa-ainesta. Kuvausmateriaalista voidaan nähdä salaojalinjassa ajoittain oleva vedenpinta, josta voidaan päätellä, että sortumat eivät ole oleellisesti heikentäneet salaojien toimintakykyä. Sortumien/ halkeamien kohdat suositellaan kaivettavan esille ja uusittavan vaurioituneilta osin. Kaivolinja 1-2 suositellaan huuhdeltavan.
